حصن عجلون  
مع قلعة الجبل بالقاهرة  
دراسة مقارنة

د. محمود إبراهيم حسين

مستخرج من دراسات آثارية اسلامية  
القاهرة ١٩٨٨

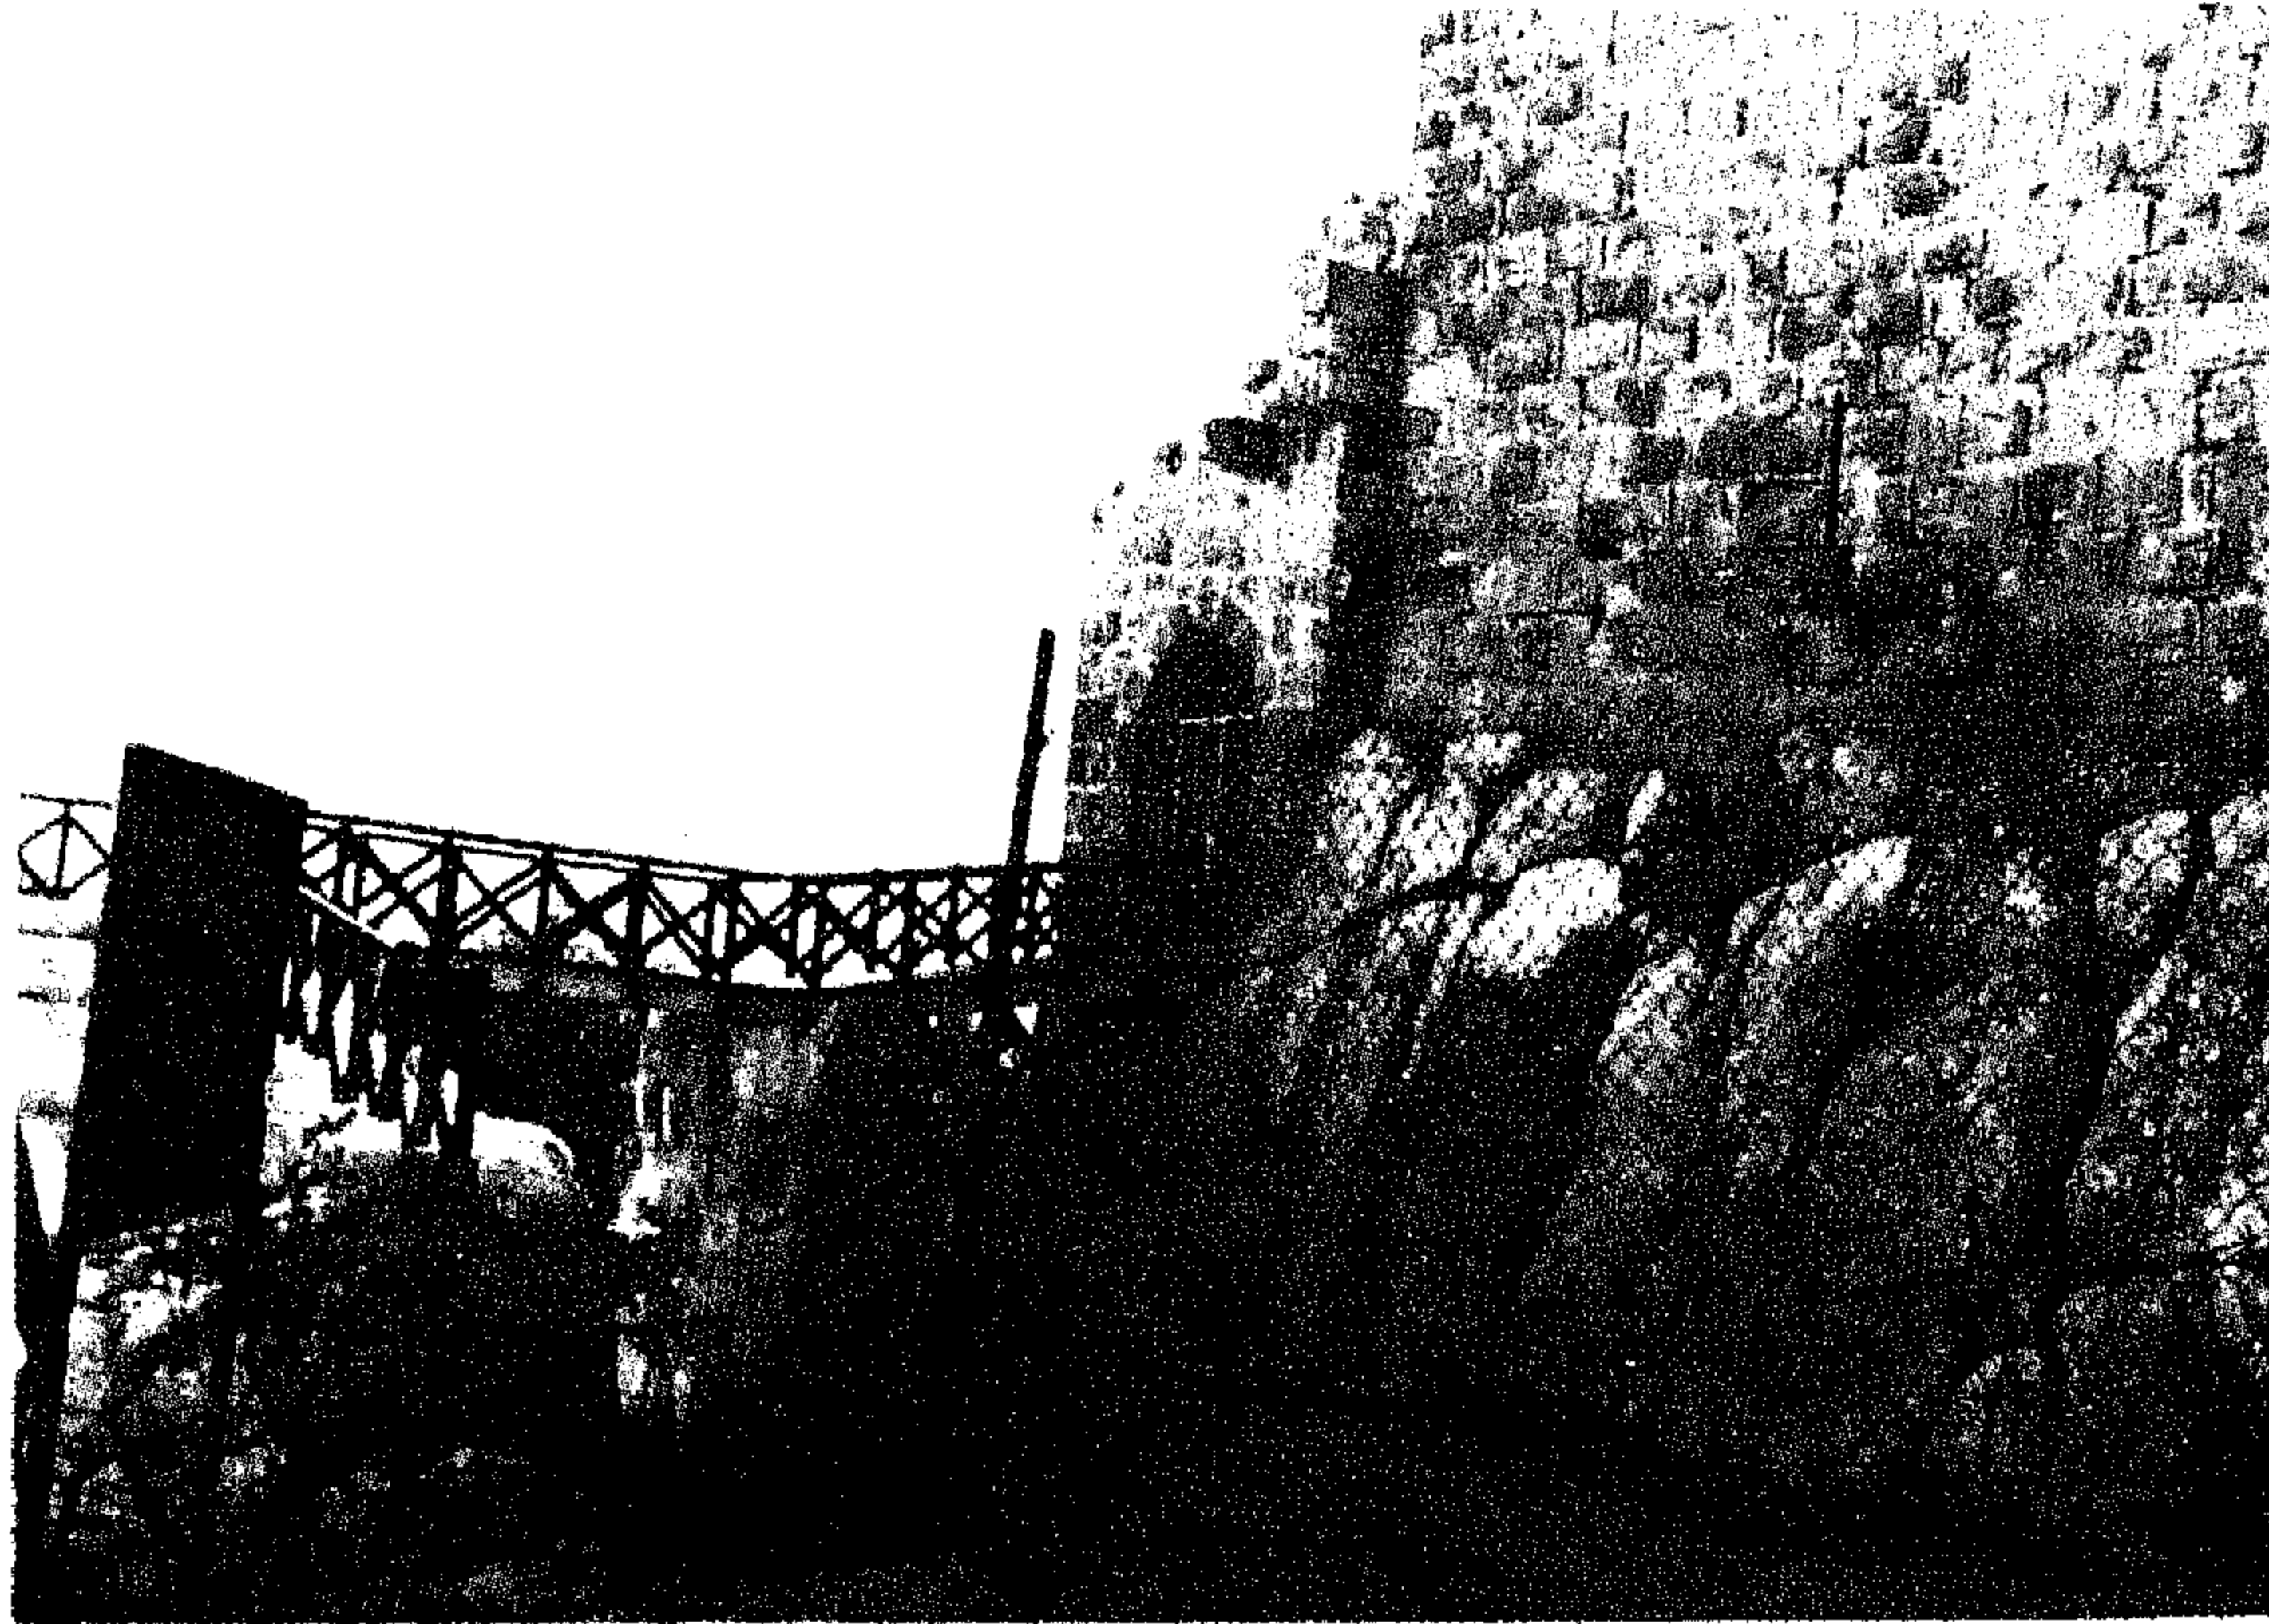
لوحة ( ٤ ) المدخل الحالي ويظهر فيه الكوبرى الخشبي والخندق أسفله .  
( عن دائرة الآثار الأردنية )

وفى عام ١٩٨٢م زاد اهتمام دائرة الآثار لمنطقة حصن عجلون لما تتمتع به هذه القلعة فشرع فى العمل منذ شهر حزيران من السنة نفسها وكان الهدف الأساسى لخطة العمل بناء جسر فوق الخندق لتسهيل عملية الوصول إلى المدخل المؤدى للحصن . ( شكل ٥ لوحة ٤ ) .

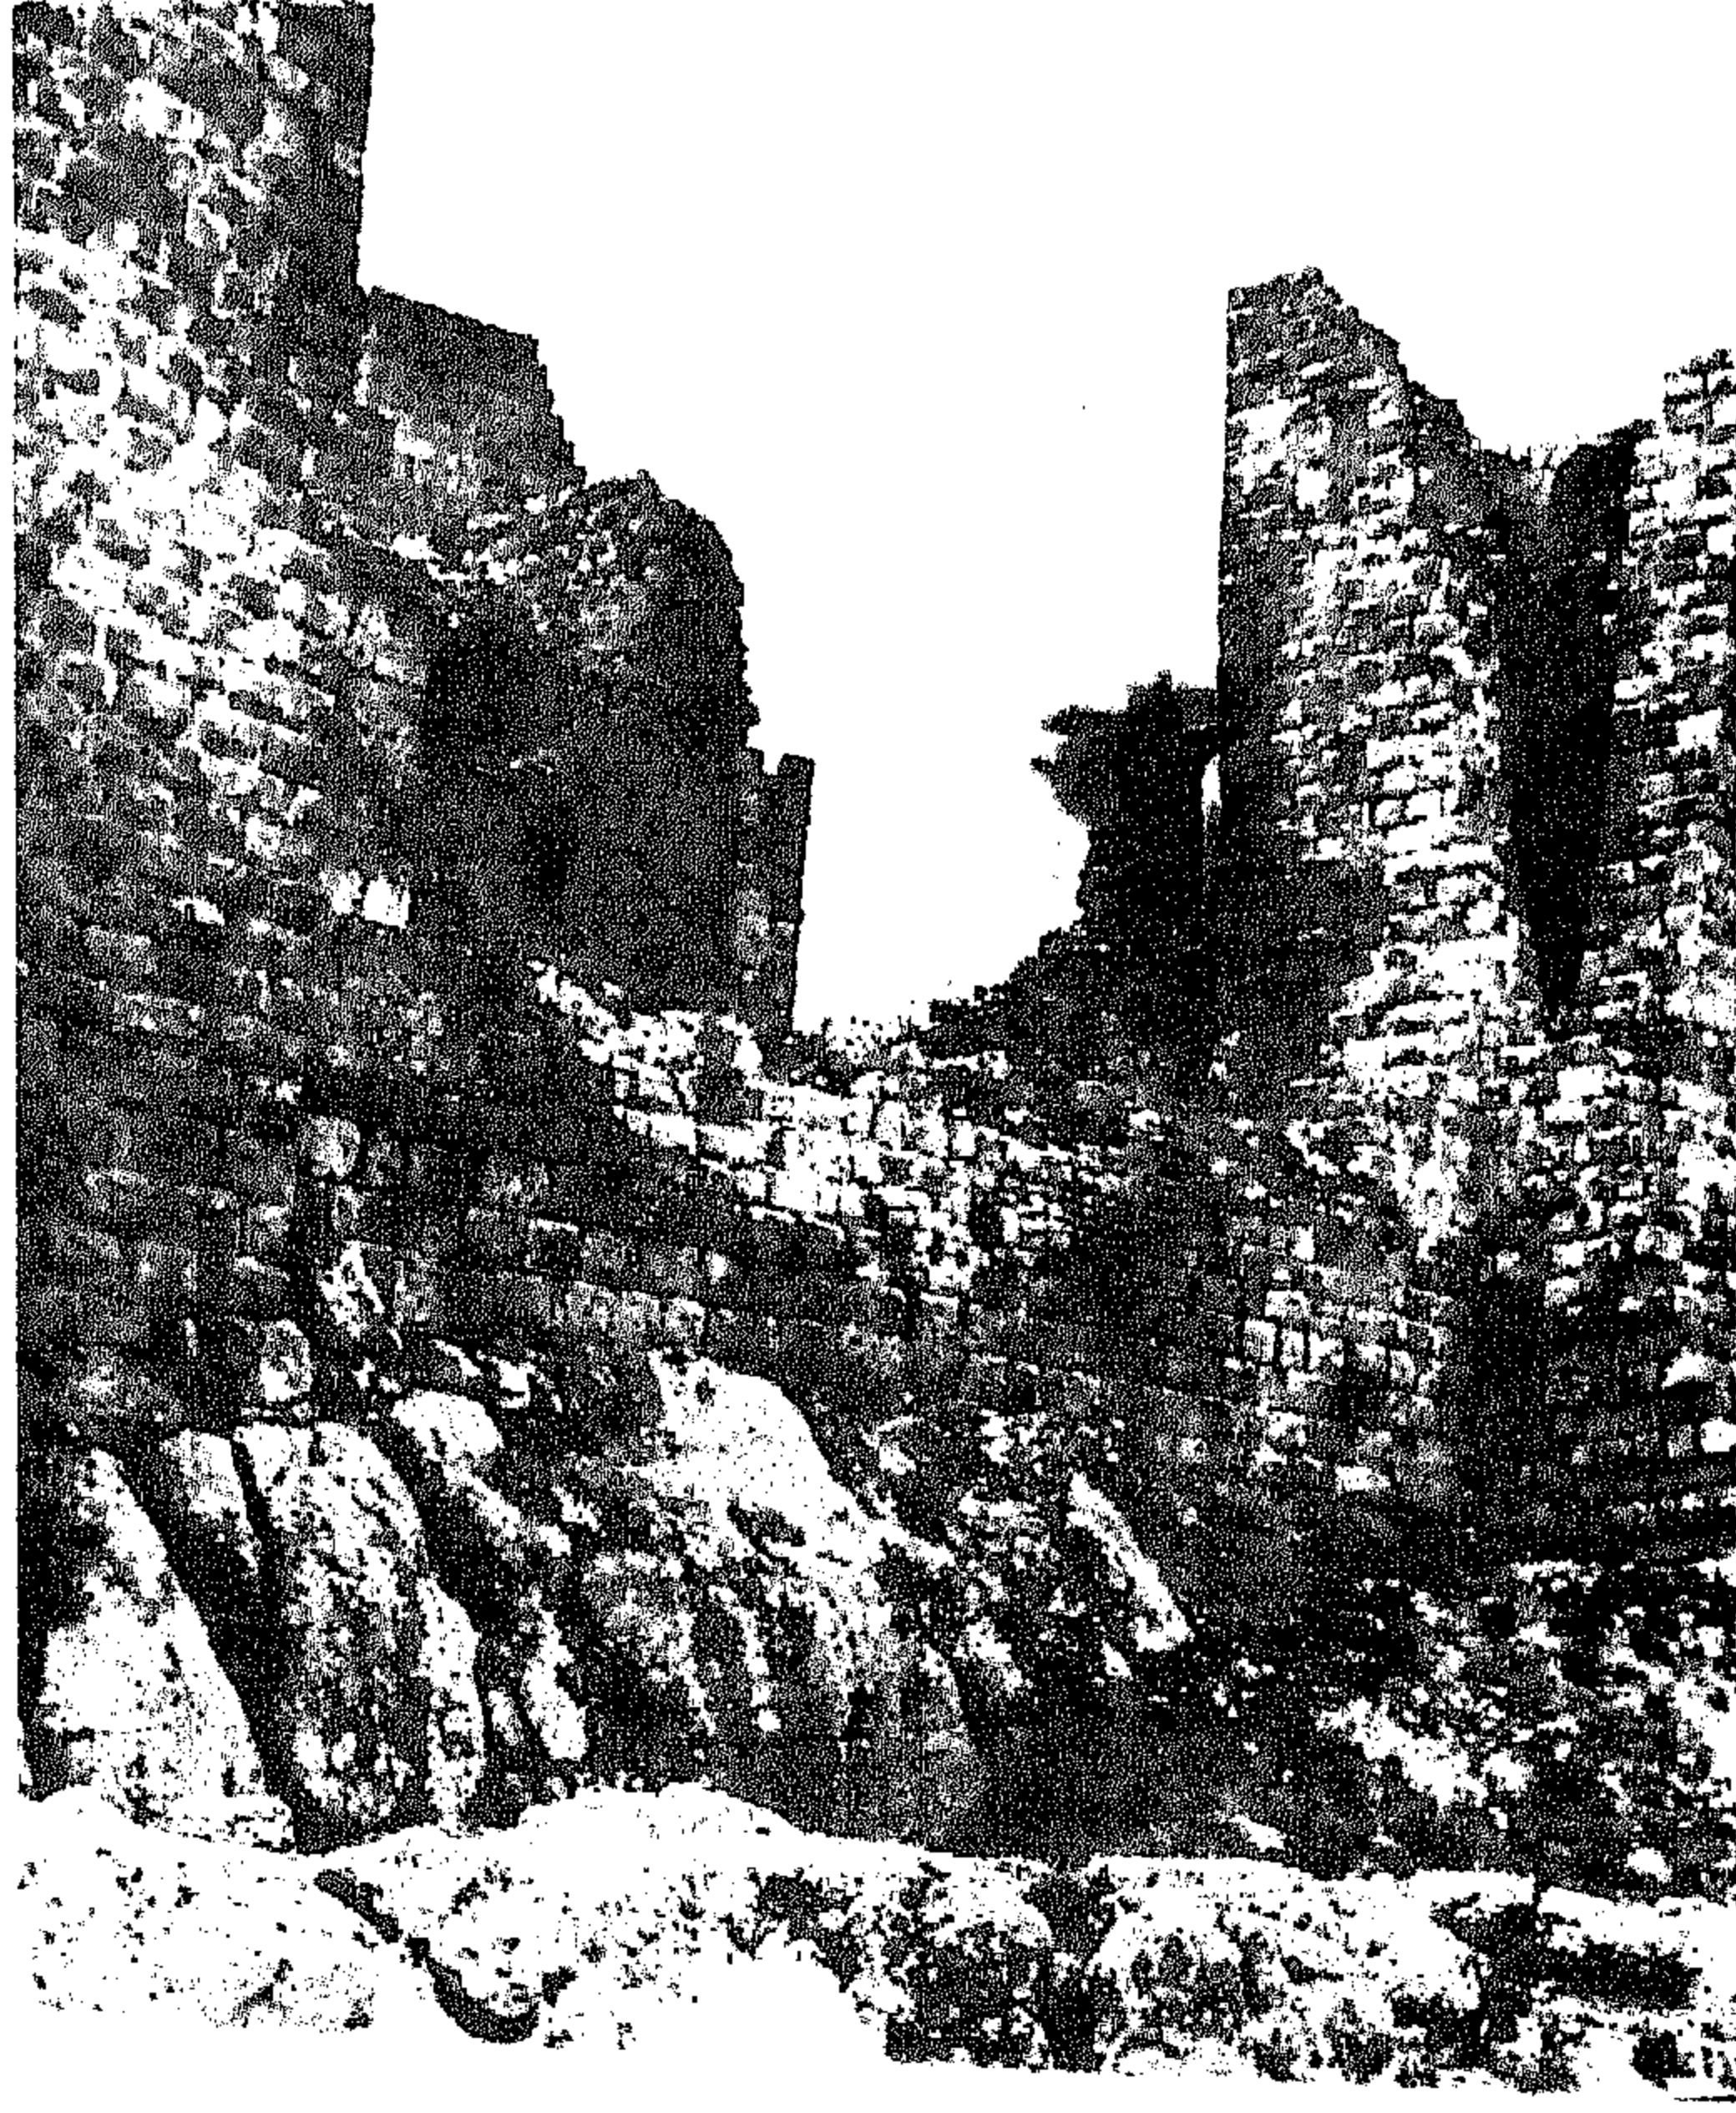
لوحة ( ٥ ) منظر للهضبة الصخرية القائمة عليه القلعة .  
( تصوير الباحث )

يقع مدخل الحصن فى الجهة الشرقية وعلى يمينه يقوم برج مبنى فوق الصخر بمستويات استواء سطح الصخر أسفل البناء وعليه يظهر التفاوت فى مستوى الأساس ( لوحة ٥ ) حيث يقوم المدماك الأول بحجر واحد فقط ، أما المدماك الأعلى فى هذا البرج فقد بقى منه ستة أحجار ( لوحة ٦ ) .

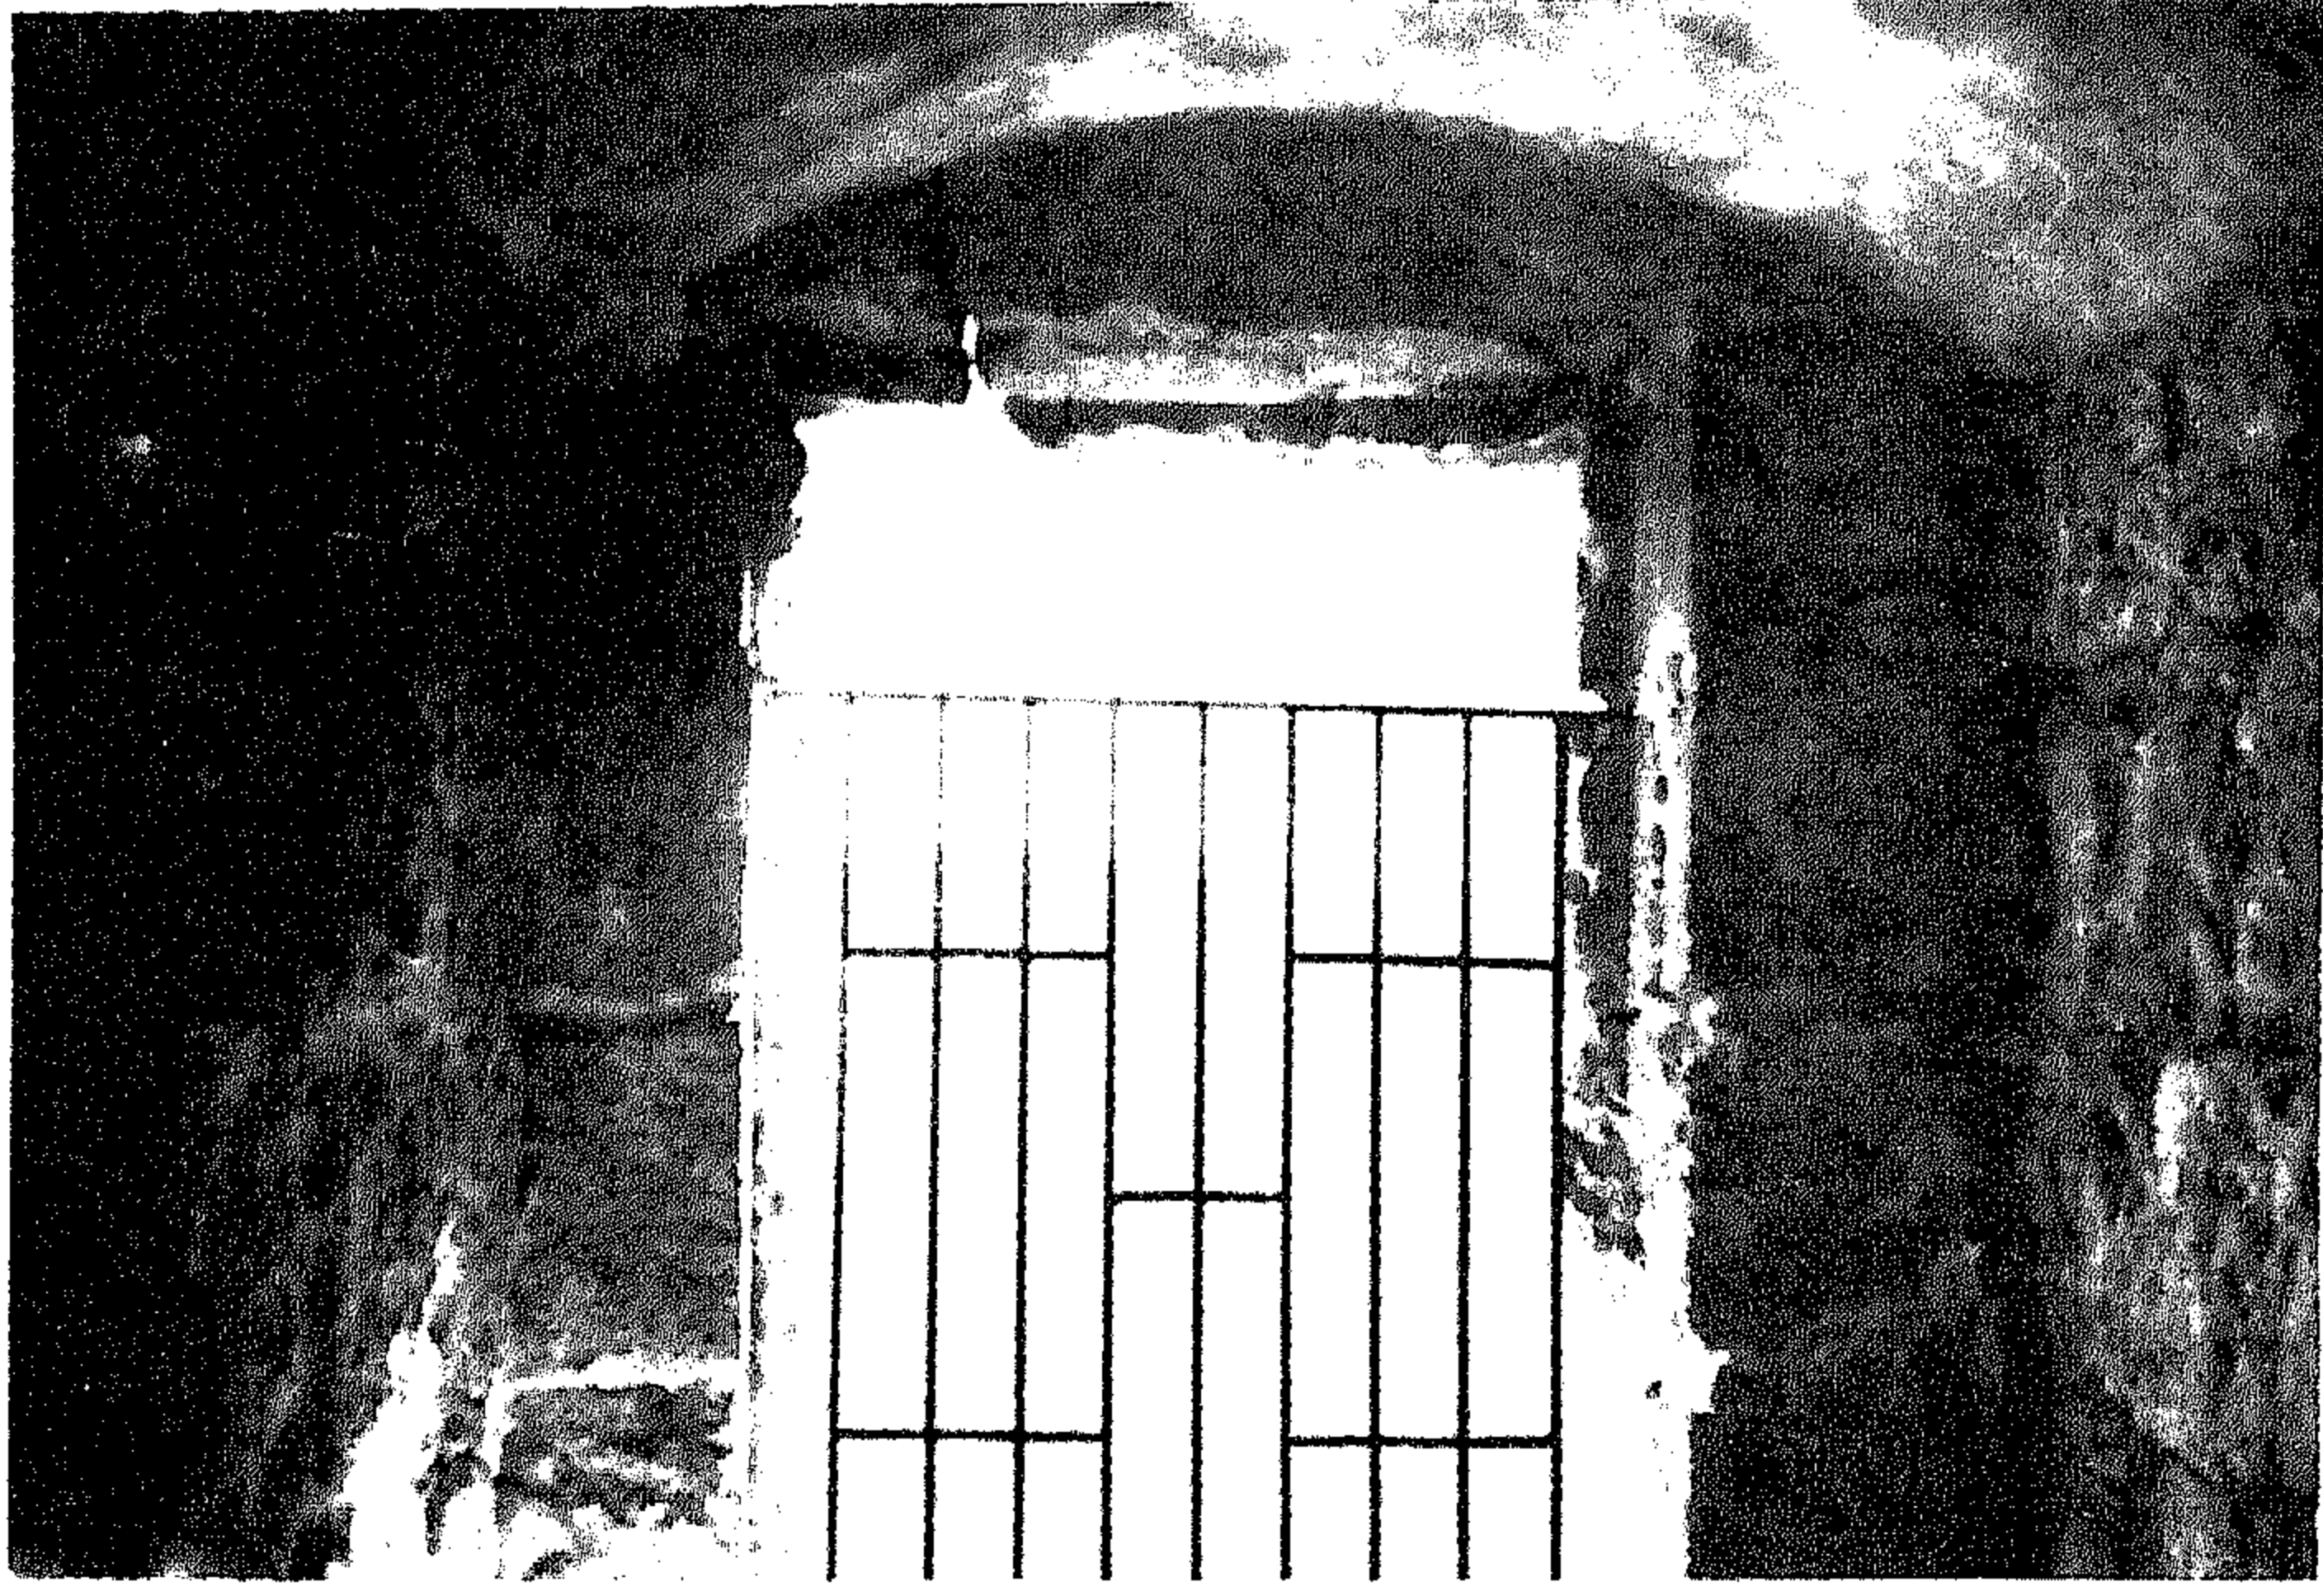
لوحة (٧) مصبغات حديدية من (إضافات دائرة الآثار العامة) عند نوافذ الطابقين الثاني والثالث .  
( تصوير الباحث )

ومن خلال النوافذ وفتحات السهام فى هذا البرج فإنه يمكن معرفة عدد الطوابق التى يتكون منها هذا البرج وهى ثلاثة حيث توجد فتحة للسهم فى مستوى الطابق الأول فوق المدماك الرابع — وهى ذات شكل مستطيل يبلغ ارتفاعها ١٥٠ سنتيمترا وعرضها خمسة عشر سنتيمترا ، وفوق المدماك الخامس عشر تقوم نافذة فى الطابق الثانى وهى مربعة الشكل حيث تبلغ أبعادها ١٣٠ × ١٣٠ سنتيمترا — أما النافذة فى الطابق الثالث فهى بعد المدماك الثامن والعشرين ، وقد

وضع شبك من الحديد — وذلك لحماية أى شخص يقترب للنظر منها من السقوط<sup>(٣٩)</sup> . ( لوحة ٧ ) .

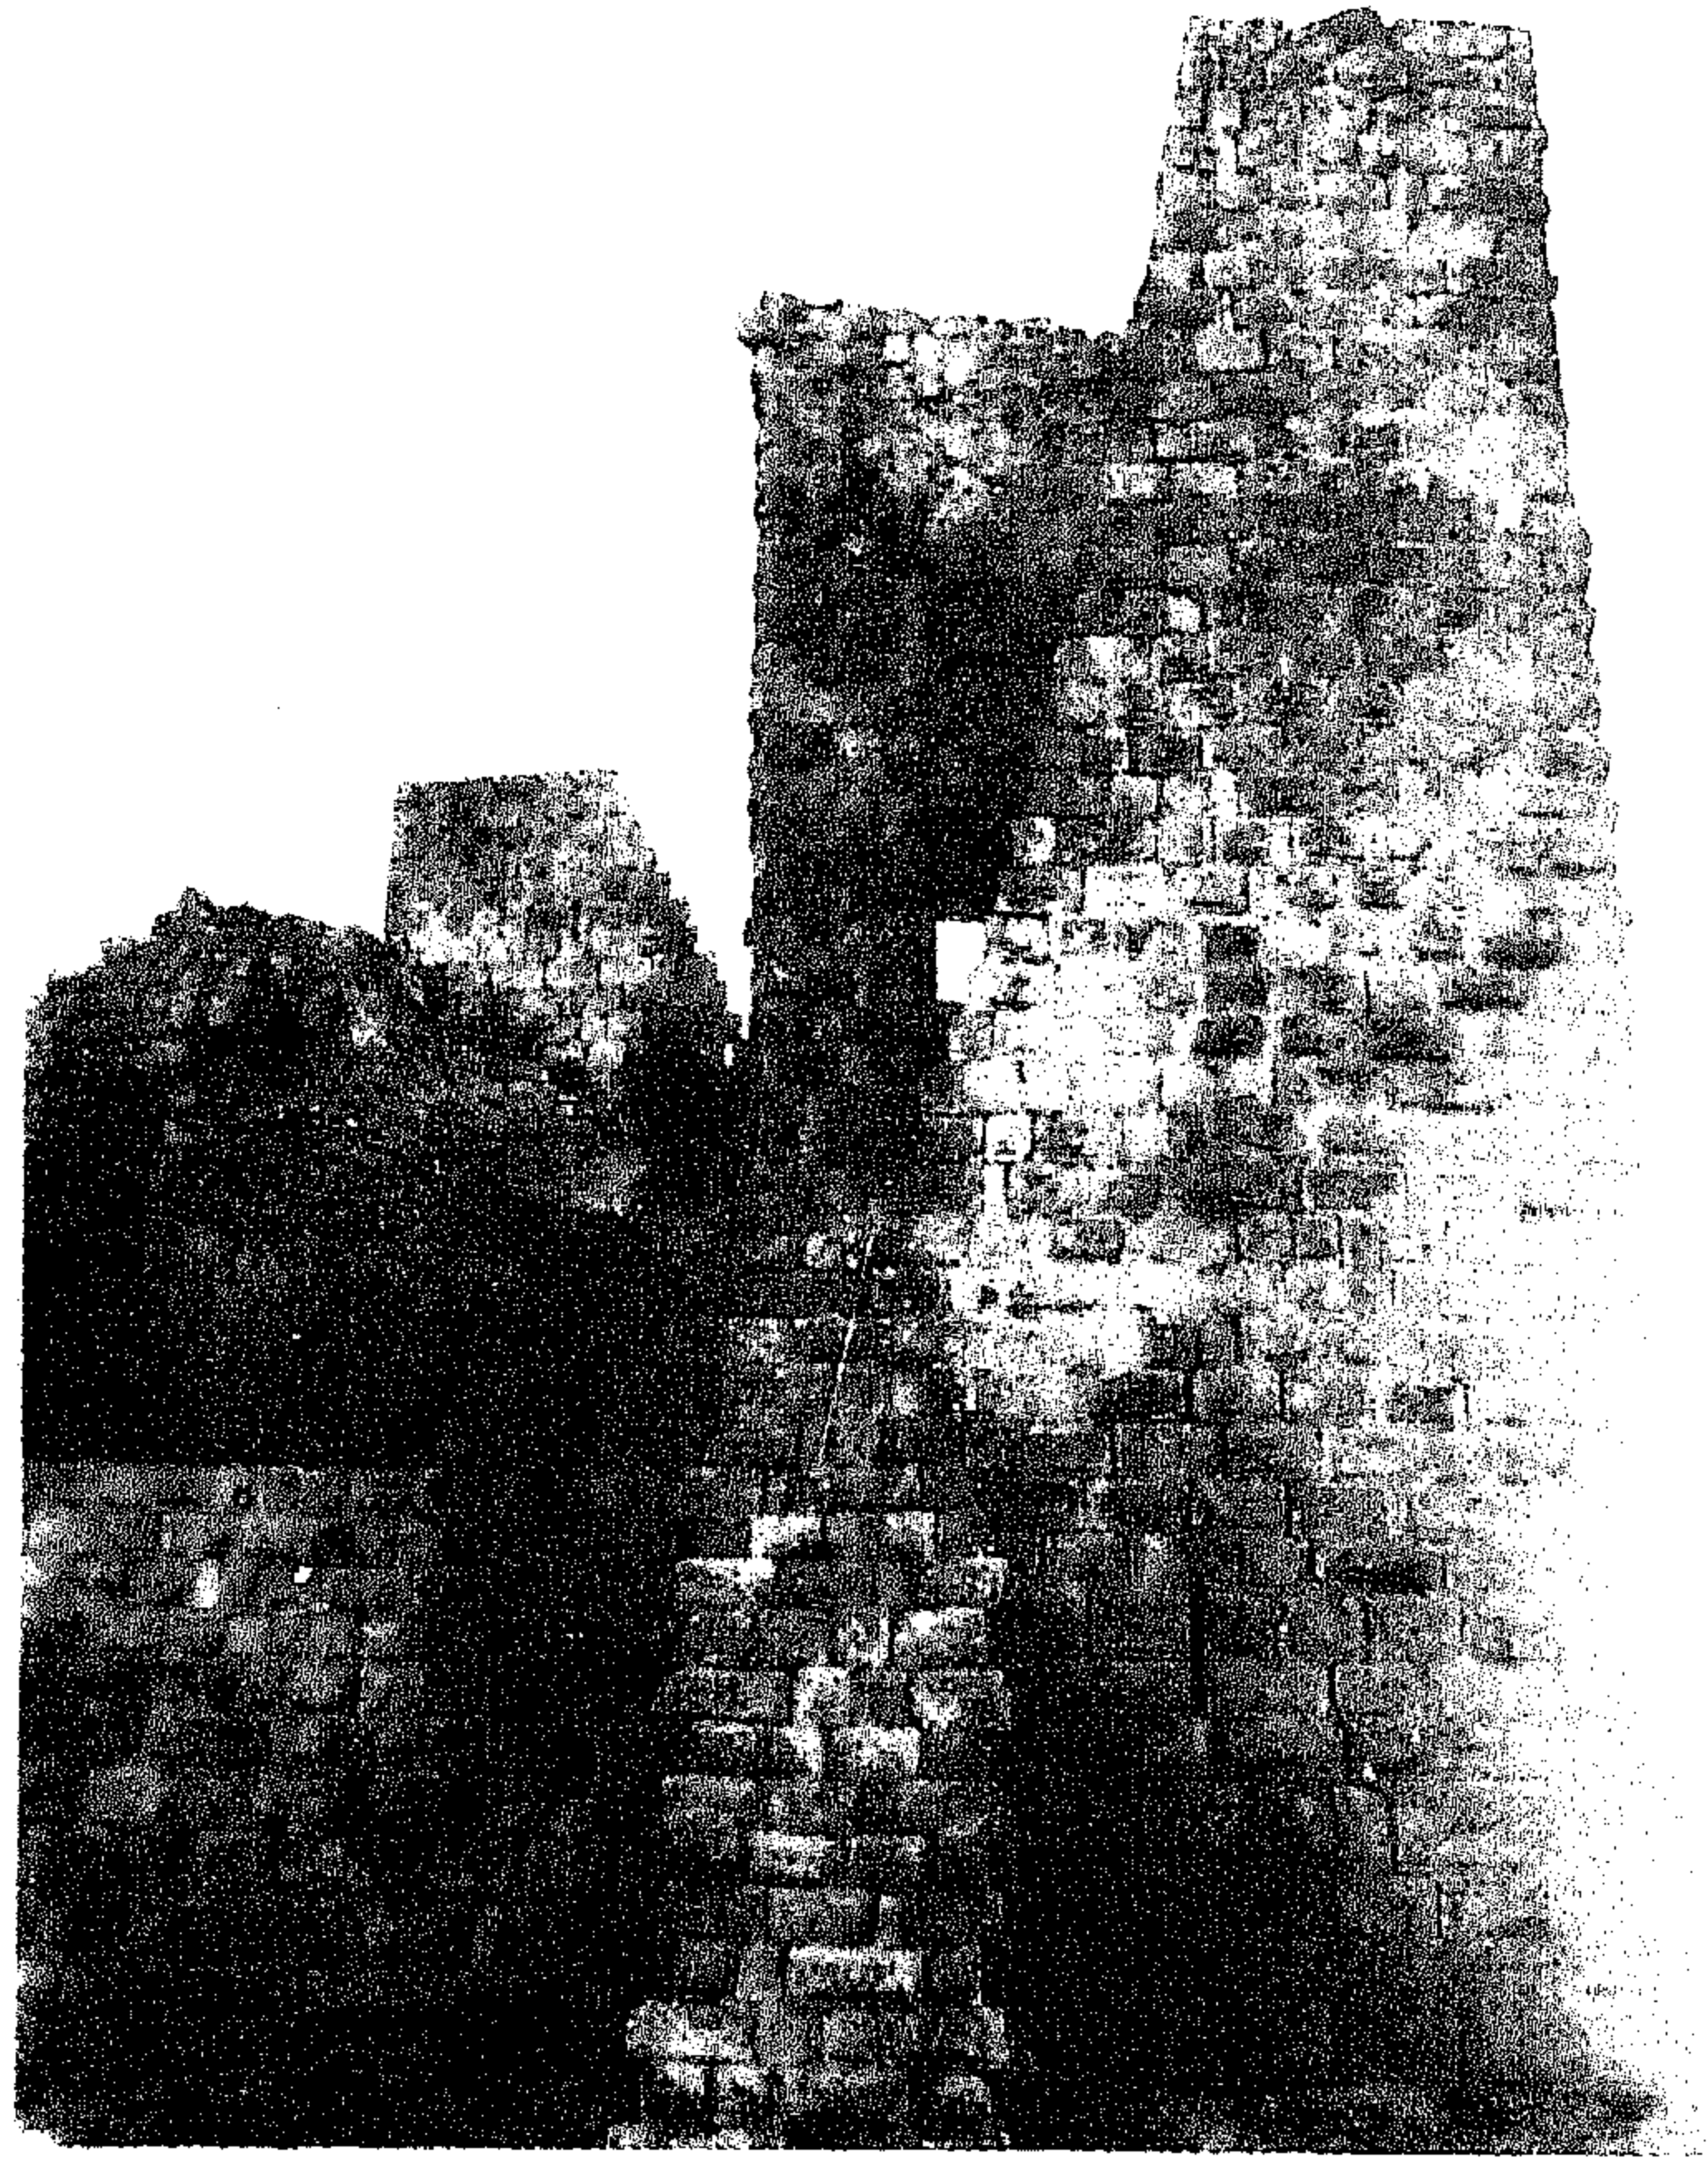
لوحة (٨) برج الحمام الزاجل ويظهر إلى جواره بعض الأجزاء من الطابق الثالث .  
( تصوير الباحث )

ويلاحظ أن البرج الشمالى الشرقى والملاصق للجدار السابق مبنى من الحجارة يدعمه عند الزاوية الجنوبية الشرقية جدار استنادى عرضه ٣ر٥م وارتفاعه ثمانية عشر مدمكا ( لوحة ٨ ) حجريا والحجارة فيه مبنية بشكل درج من هذه الزاوية الجنوبية لهذا البرج يوجد فراغ على شكل مثلث رأسه إلى أسفل وقاعدته إلى أعلى ، ولكنها ليست مغلقة تبدو منه الأجزاء الداخلية العليا من هذا البرج وفى هذا البرج تبدو التشققات فى الجدران بشكل واضح ، وربما تكون ناتجة عن الزلزال الذى حدث فى عام ١٩٢٧م وفى الواجهة الجنوبية وفوق مستوى جدار السور والجدار المحازى للبرج ، فيوجد حجر كبير الحجم يبلغ طوله ١٢٨ سنتيمترا ، وارتفاعه ٣٨ سنتيمترا ، وعليه نقش يتكون من سطرين اثنين ونص هذا النقش :

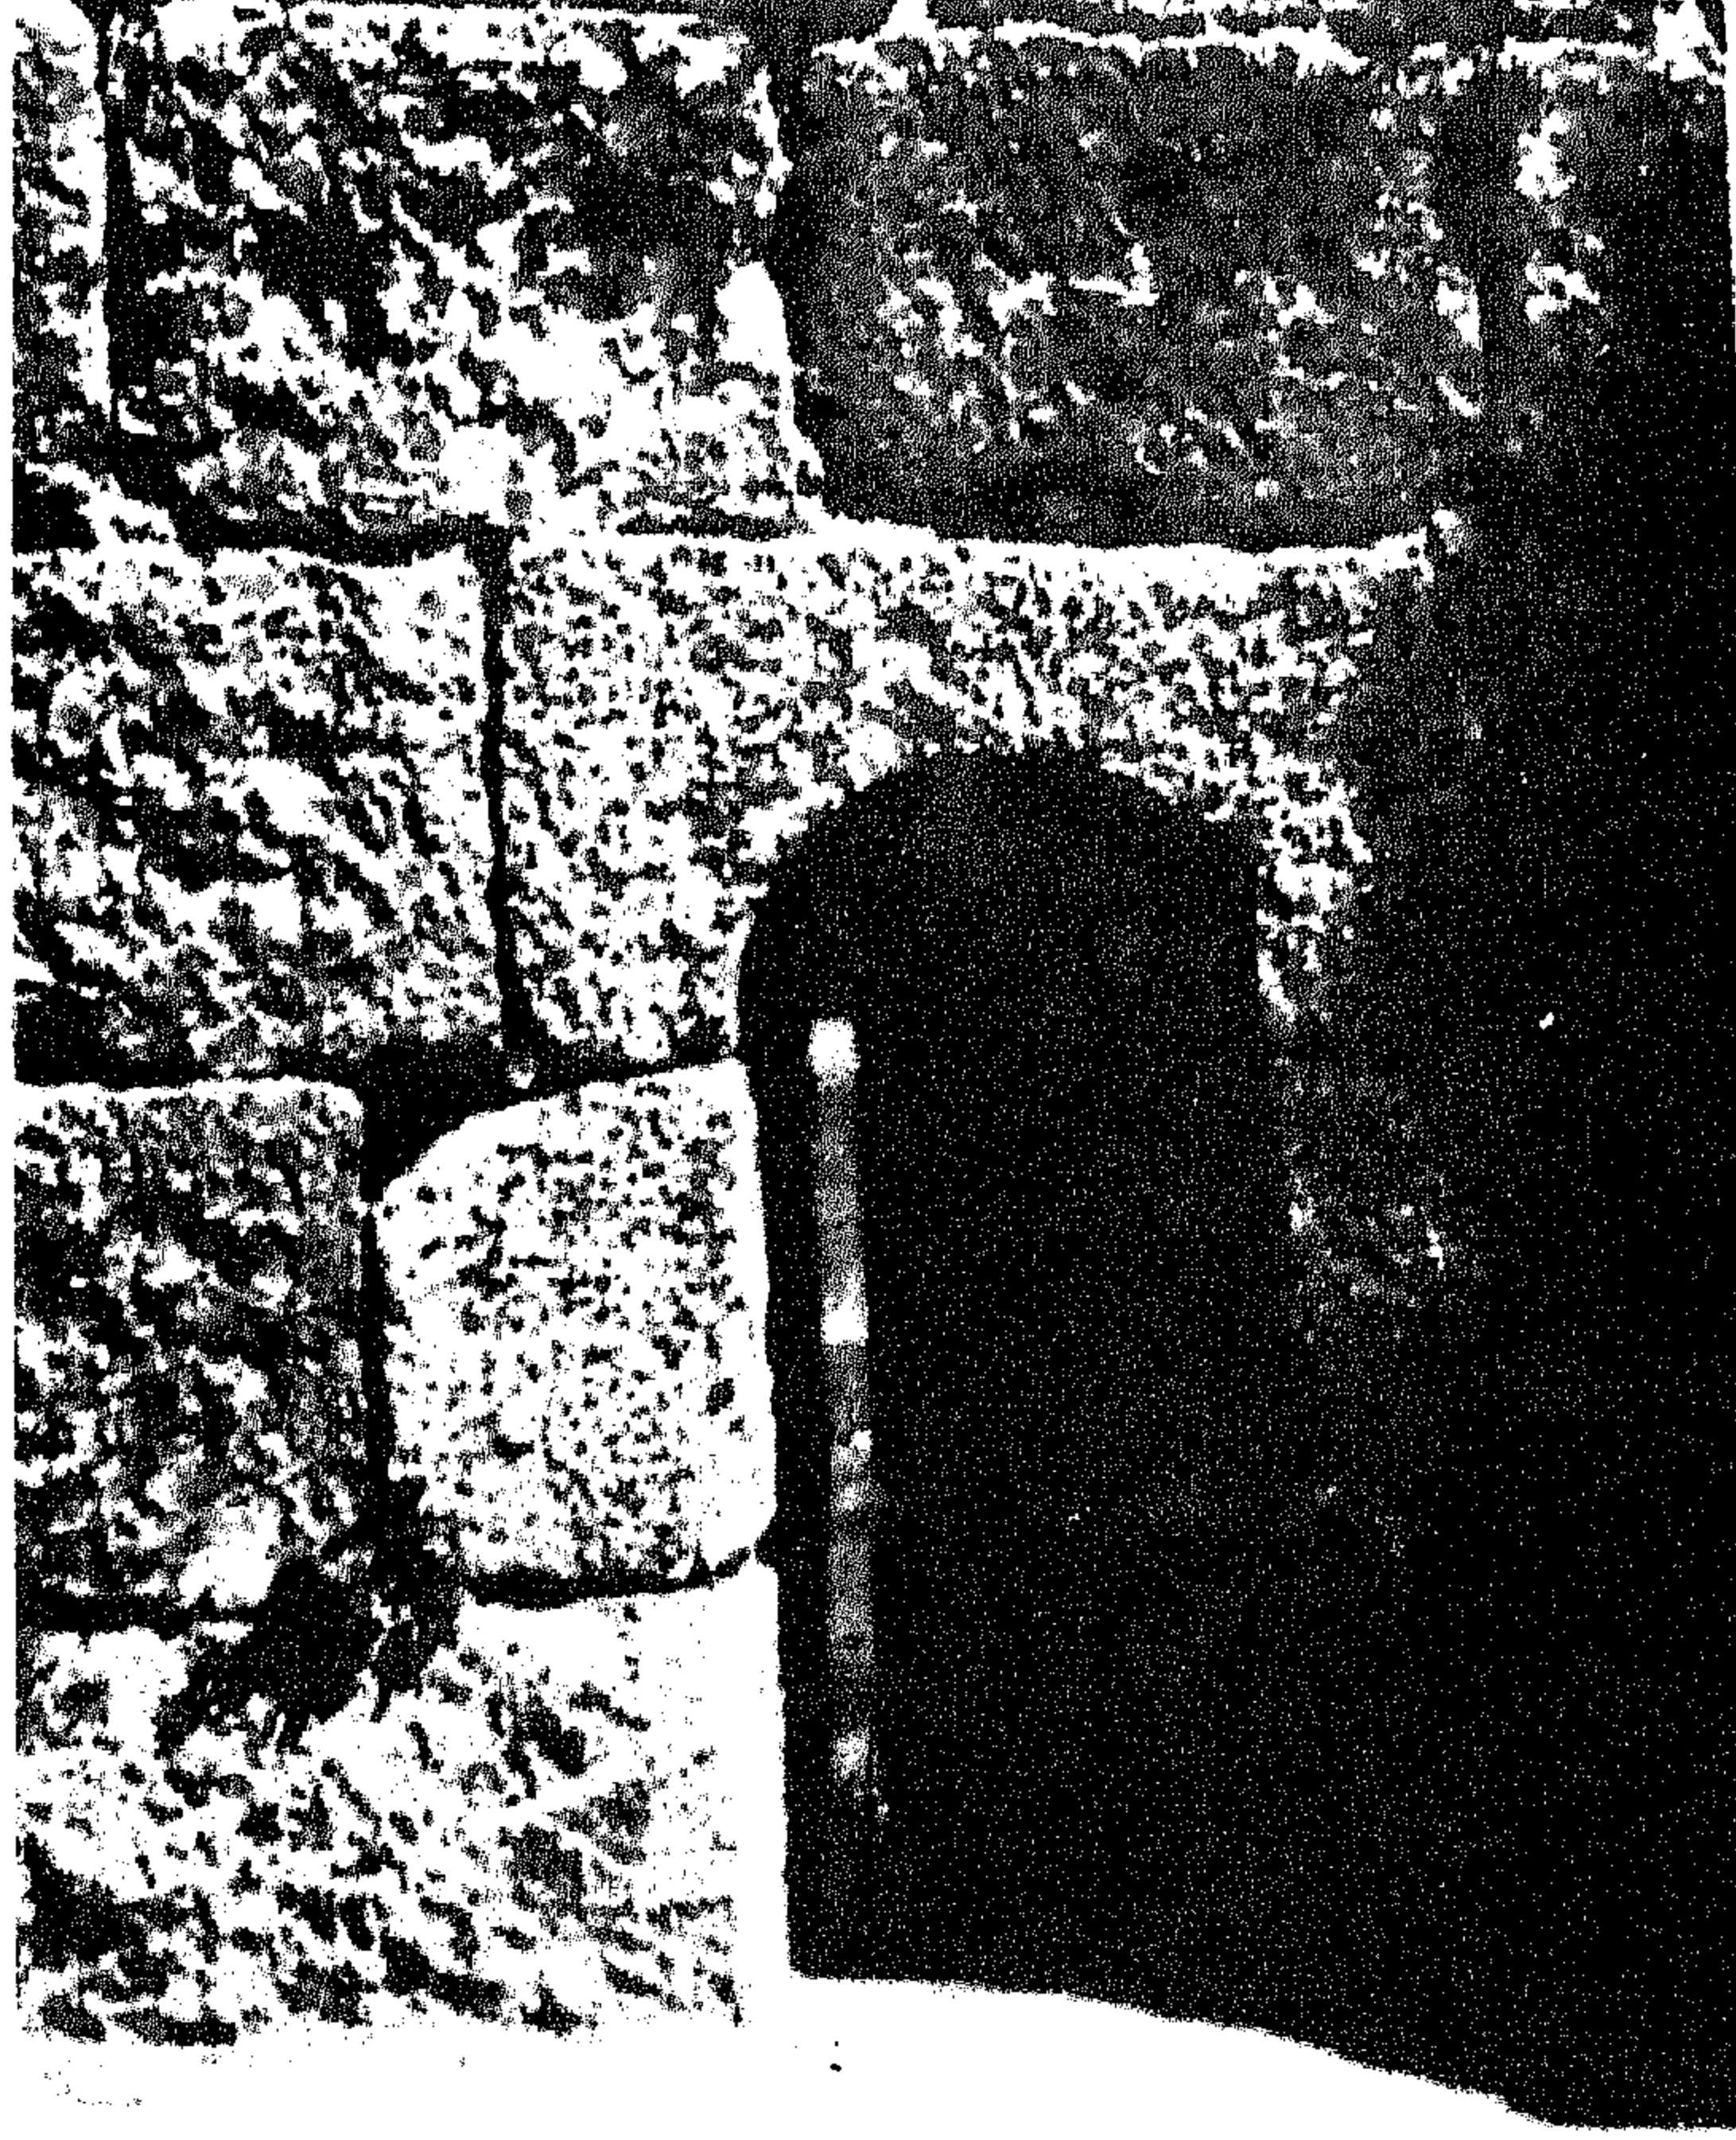
لوحة ( ٩ ) نموذج لأحد المزاغل بالقلعة .  
( تصوير الباحث )

المدماك الثلاثين تبدو متباينة من حيث العدد ، مما يجعلها تبدو للناظر كأنها مدرج ، وكما هو الحال فى الواجهة الشرقية فان حجم الحجارة فى المداميك السفلى أكبر حجما من الحجارة فى الأجزاء العليا ، وذلك أن حجم الحجر فى المداميك السفلى ٦٠ سنتيمترا وارتفاعه خمس وأربعون سنتيمترا فى حين أن حجم الحجارة فى المداميك العليا تبدو نصف الحجم السابق . ويوجد فى هذا الجزء من سور القلعة خمسة مزاغل — كانت تسيطر على الجهة الجنوبية الغربية للقلعة وهذه المزاغل تبدو موزعة فى مستويات متباينة الارتفاع ، كما أن سعة فتحة خروج السهام غير منتظمة وتتراوح فى عرضها بين ٨ — ١٠ سنتيمترا ، ويعلو كل فتحة مزغل عقد صغير وتتشابه هذه المزاغل بصفة عامة مع المزاغل الموجودة فى الواجهة الشرقية سواء من حيث ترتيب الأحجار أو الشكل العام للمزاغل ( لوحة ٩ ) .

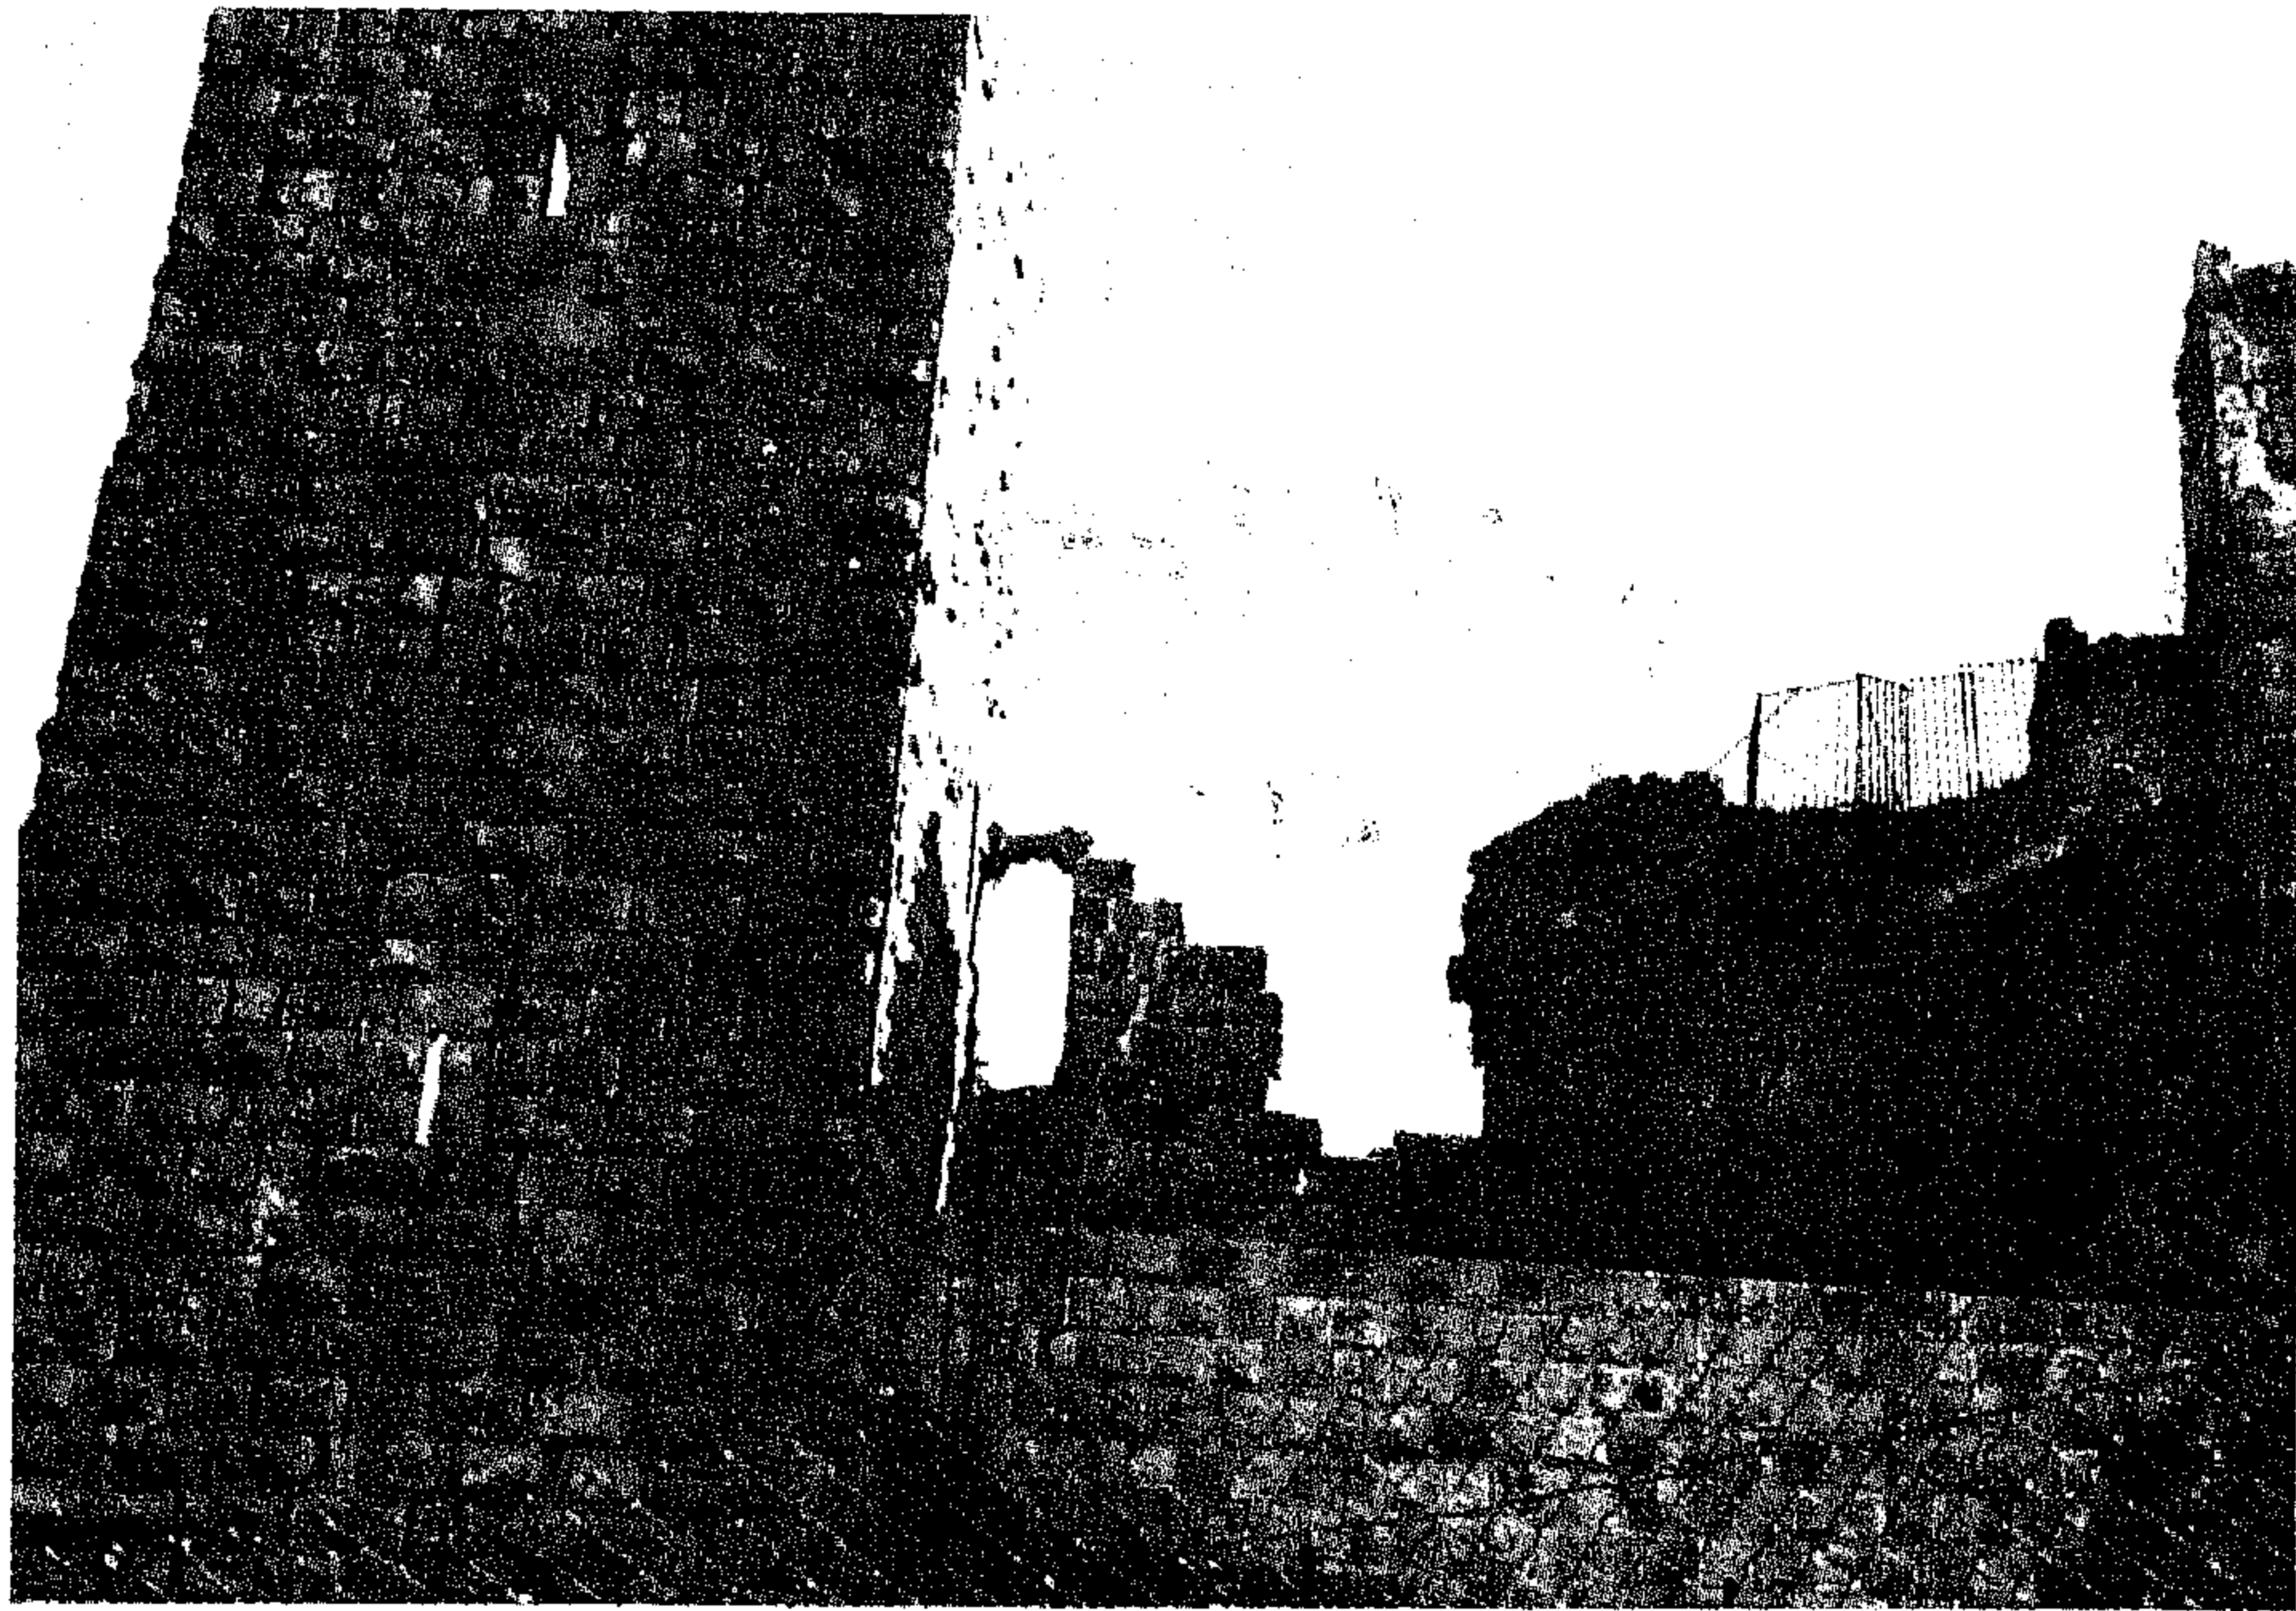
لوحة ( ١٠ ) الأجزاء المتبقية من الطابق الثالث لقلعة عجلون .  
( تصوير الباحث )
